Case Lainisalo Oy, sammanfattning av driftserfarenheter

RVS Technology® -behandling av målerilinjer

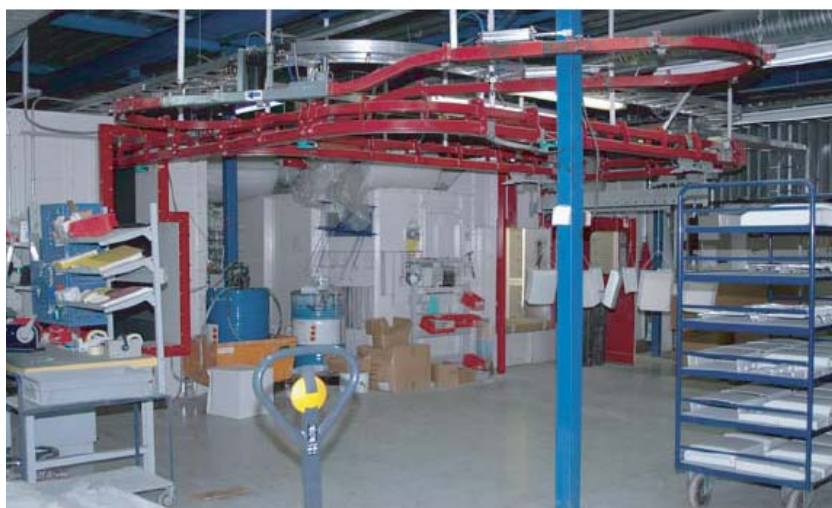
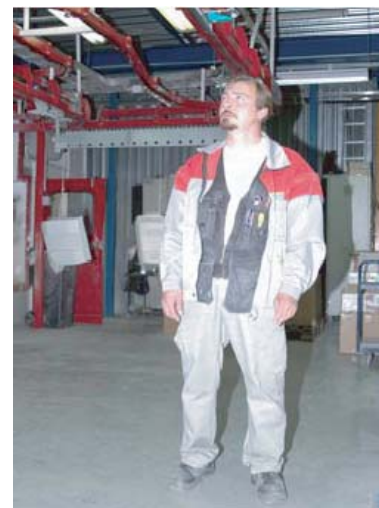
Foto 3 och 4.
De långa och krokiga målningslinjerna och de krävande förhållandena ställer alldeles speciella krav på underhåll och driftssäkerhet. Produktionskapaciteten måste kunna garanteras, konstaterar Arto Tolmunen.

Det finns fyra målningslinjer, av vilka tre som varit föremål för behandling är belägna i samma målerihall. En av dessa linjer är en s.k. "Våt målningslinje", som är ca 60 meter lång (Foto 3 och 4).

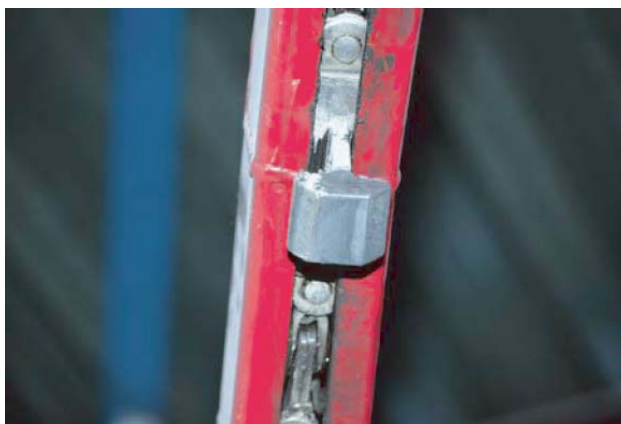
Foto 5
Kedjetransportörerna löper i en tunnel som är uppbyggd av skenor. Dessa är långa, krokiga och ganska grovt konstruerade.

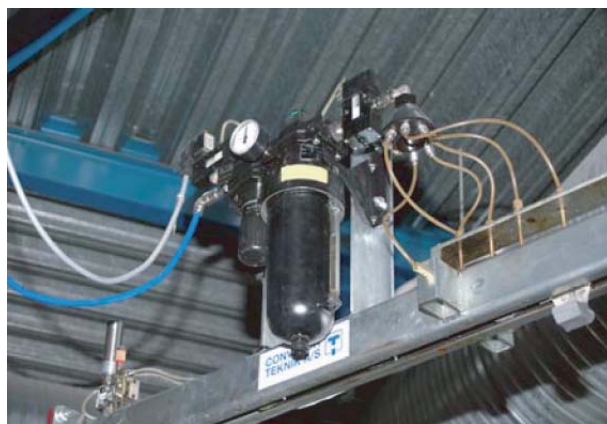
Samtliga linjer är tillverkade i Danmark och smörjningen av dessa (lagerenheterna i rullarna) sköts med en smörjningsenhet från samma tillverkare av typ "centraltryckssmörjning" (Foto 6), som har en oljevolym på ca 1 liter.

Avvikande från en normal centraltryckssmörjning är att smörjningssystemet inte är slutet och att smörjningen inte sker fortlöpande. Påfyllningen av behållarna har skett i medeltal var tredje vecka. Smörjningsbehovet kontrolleras dock fysiskt för att undvika över- eller undersmörjning, med andra ord att smörjningen ökas eller minskas efter behov. Man försöker garantera driftssäkerheten för linjerna genom att utföra ytterligare smörjningar tidvis utanför standardprogrammet och att göra extra smörjningskörningar utanför produktionstiden (under veckoslut).

Foto 6
Vart och ett av lagren i rullarna smörjs separat genom sex munstycken i centralsmörjningsenheten.

Den första behandlingsomgången inleddes 21.07.2005 klockan 10:30, varvid den 60 meter långa våta linjen (Linje 1) och den 60 meter långa pulverlinjen (Linje 2) behandlades. Behandlingarna gjordes sålunda att det tillsattes RVS Technology®-gel i "centralsmörjningsenheten" och ämnet blandades med det tyska smörjmedel som man normalt använder. Centralsmörjningsenheten kördes därefter tom före den andra behandlingen.

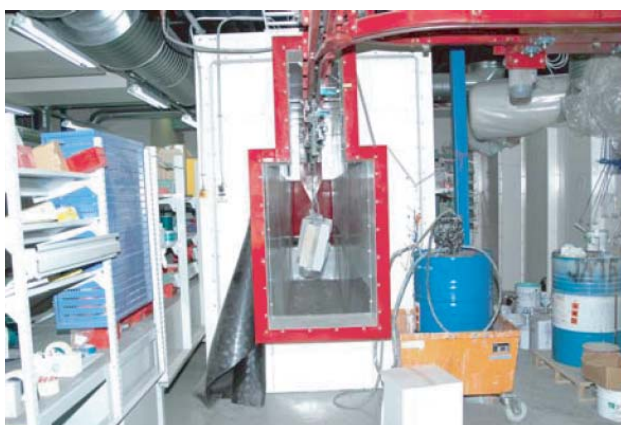
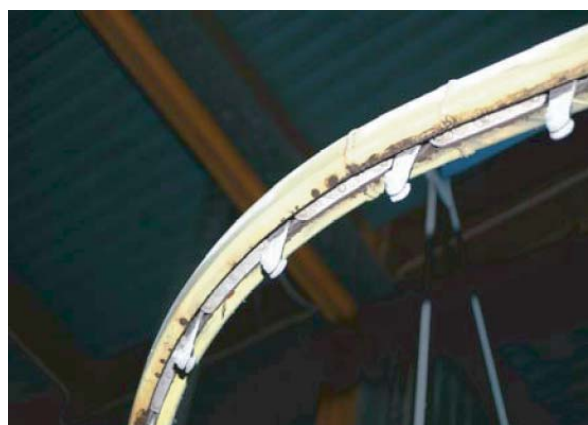
Fotografier 7 och 8.

Den höga temperaturen i torkningsugnarna (ca 220° C) och dammet på pulverlinjerna samt lösningsmedlen på de våta linjerna leder till uttorkning och nedsmutsning av skenorna och skapar bullerstörningar och dessutom tröghet, ryckighet, nedsmutsning av målade delar och leder i värsta fall till att linjen "fastnar på stället".

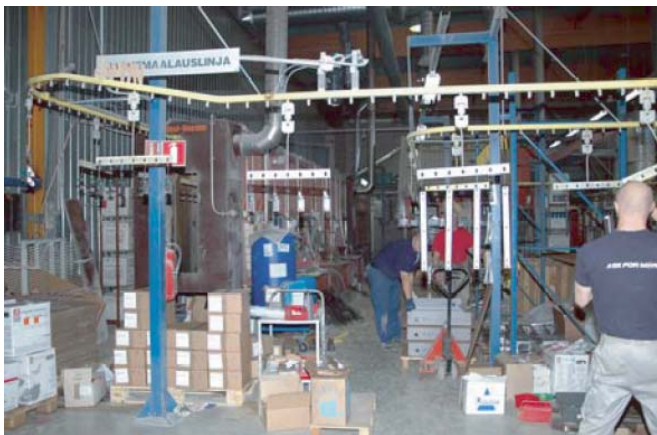
Det finns två pulvermålningslinjer (torra), av vilka den ena är ca 120 meter lång (Foto 9) och den andra ca 60 meter lång (Foto 10). Torkningen sker i "ugnar".

Foto 9
Den 120 meter långa pulvermålningslinjen.

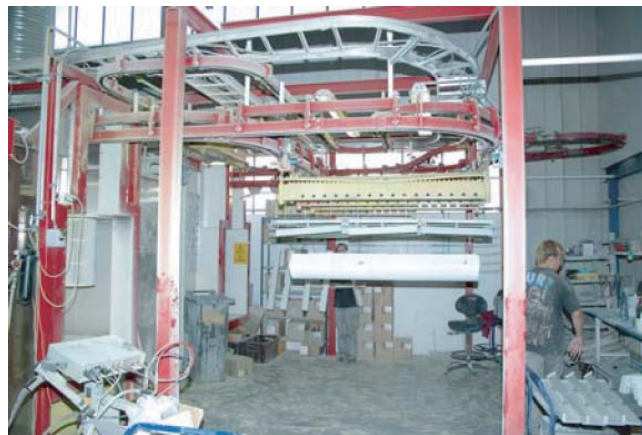
Foto 10
Den 60 meter långa pulvermålningslinjen.

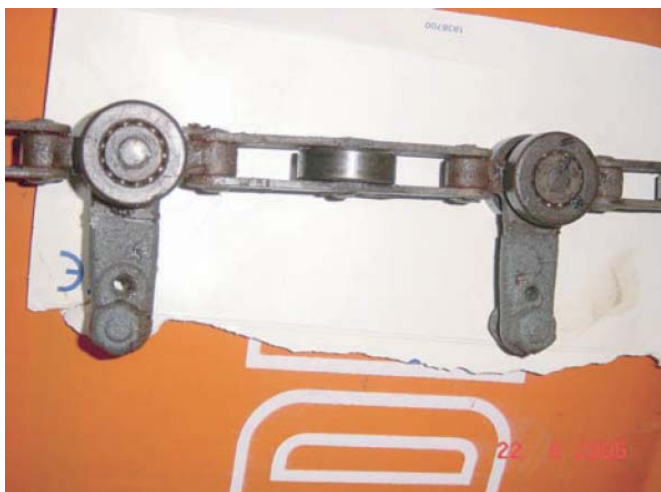
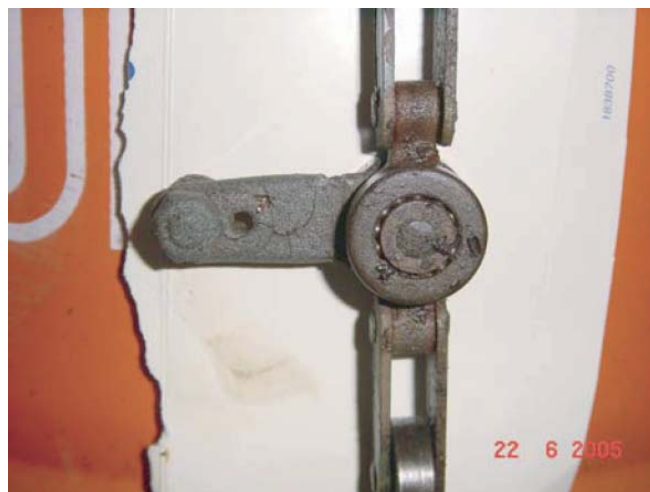
Foto 11 och 12.

I de 60 meter långa linjerna är längden på rullenheten ca 15 cm och diametern för rullen är ca 40 mm (Foto 11 och 12). I den 120 meter långa linjen är längden på hjulenheten ca 10 cm och diametern för rullen är ca 35 mm. Samtliga rullar är försedda med kullager. Lagerdiametern är ca 20 mm. Antalet lagerenheter som behöver smörjas är ca 1000 st i de 60 meter långa linjerna och ca 2400 st i den 120 meter långa linjen.

Rullenheten som finns i de 60 meter långa linjerna är ca 15 cm lång och diametern för rullen är ca 40 mm. Diametern för rullagret är ca 20 mm. Den smuts som samlas på rullarna framgår klart av fotografierna.

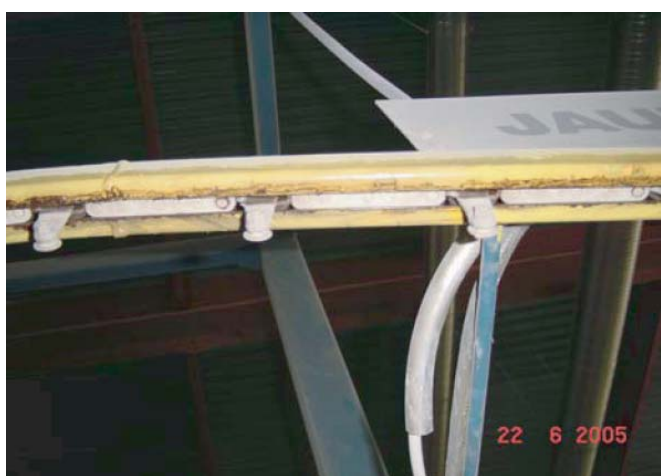
Foto 13 och 14

Konstruktionen för den 120 meter långa pulvermålningslinjen och förlitningarna till följd av det höga kapacitetsutnyttjandet är tydligt framträdande.

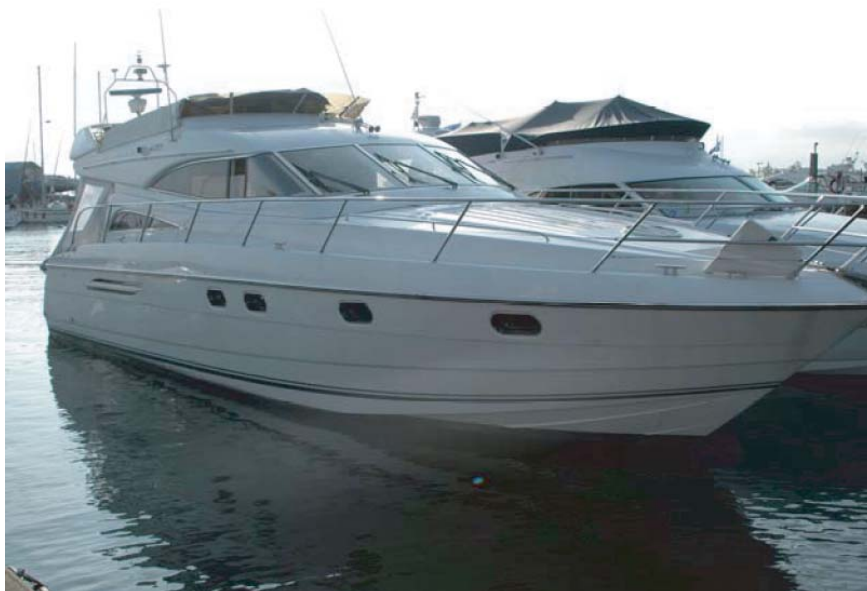
Lainisalos Princess 56 genomgår underhåll i Pencetra-hamnen i Drumsö. I samband med underhållet utfördes också RVS Technology® -behandlingen av marinkopplingarna.

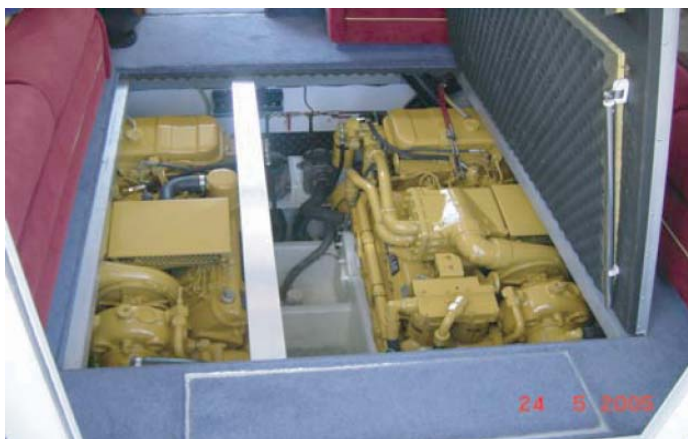
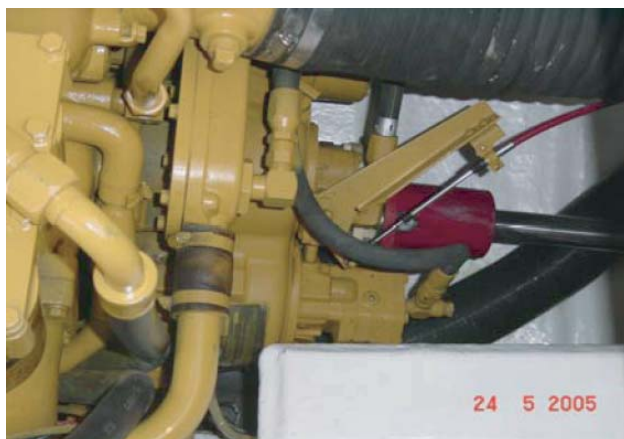
Jag blev övertygad om effekten av RVS Technology® -produkter efter det att jag provat dessa i Caterpillar 3208 motorerna, dieselpumparna och Twin Disc marinkopplingarna i min tidigare båt. Oljetrycksvärdena förbättrades och stabiliserades och effekten och vridkraften ökade klart. Dessutom blev motorljudet mjukare och rykningen vid kalkkörning minskade.

"Min nya båt har två Volvo TAMD 122 EDC-motorer med en effekt på 600 hk, för vilka den typiska rykningen vid kalkkörning var verkligen störande. Tack vare RVS Technology® -behandlingen kan man säga att problemet med rykning vid kalkkörning inte längre existerar i praktiken. Dessutom har oljetrycket förbättrats och stabiliserats något och det känns också som om vridkraften har ökat"

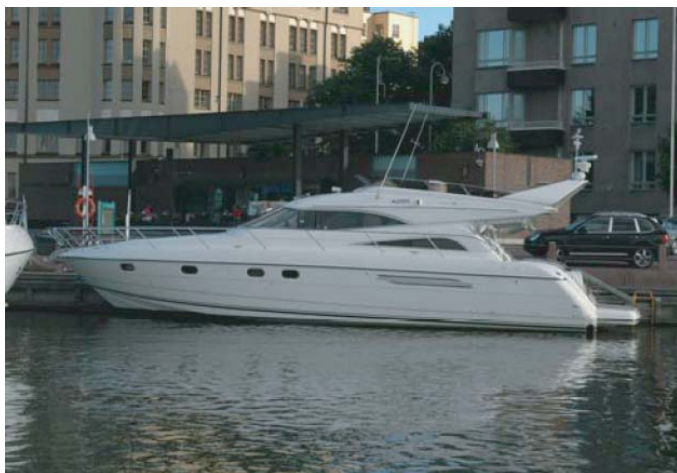
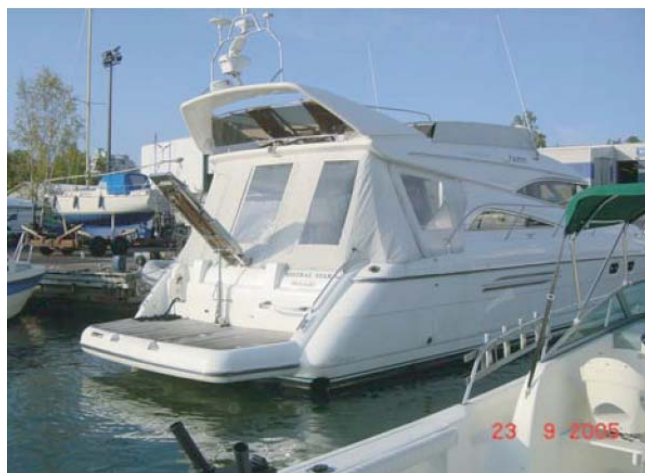
I Lainisalos nya Princess 56-båt finns två Volvo Penta-dieselmotorer på 600 hästkrafter och ZF Twin Disc-marinkopplingar. Den massiva rykningen vid kalkkörning kunde elimineras nästan helt med RVS. Även oljetrycken har förbättrats och stabiliserats. Han har anskaffat båten först under sensommaren, av vilken anledning den verkliga nyttan av RVS-behandlingen i fråga om effekt, vridmoment och bränsleförbrukning kommer att klarna först nästa sommar.
