Case Lainisalo Oy, käyttökokemussyhteen veto

Maalaamolinjojen RVS Technology®-käsittely,

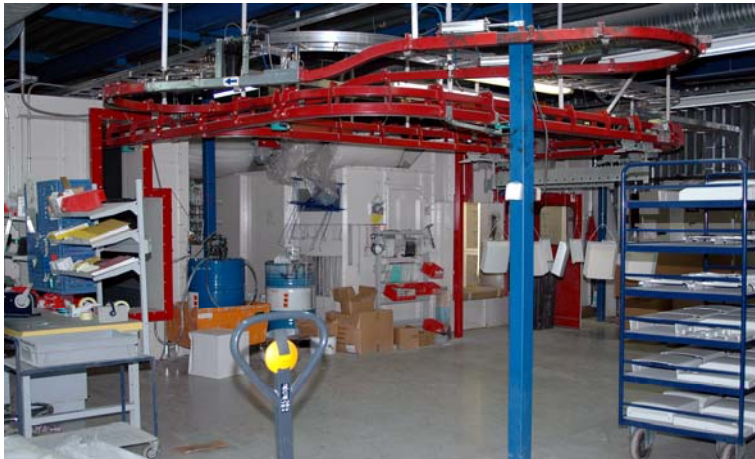
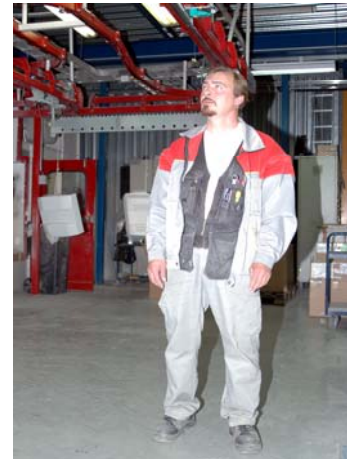
Kuvat 3 ja 4.. Pitkät ja mutkikkaat maalauslinjat ja vaativat olosuhteet asettavat niiden kunnossapidolle ja toiminnan varmistamiselle aivan erityiset vaatimukset. Toimituskyky on taattava, toteaa Arto Tolmunen.

Maalauslinjoja on neljä, joista käsittelyn kohteena olevat 3 toimivat samassa maalaamohallissa. Yksi näistä linjoista on ns. ”märkä maalauslinja”, jonka pituus on n. 60 m (Kuvat 3. ja 4.). Jauhemaalaukslinjoja (kuiva) on kaksi, joista toinen on pituudeltaan n. 120m (Kuva 9.) ja toinen n. 60 m (Kuva 10.). Kuivaus tapahtuu ”uuneissa”. Linjat rakentuvat kiskotunnelista ja ketjutetuista rullayksiköistä. Linjojen kierrosnopeudet vaihtelevat välillä 10-15 min/kierros. Kussakin rullayksikössä on 2 vertikaalista rullaparia ja 1

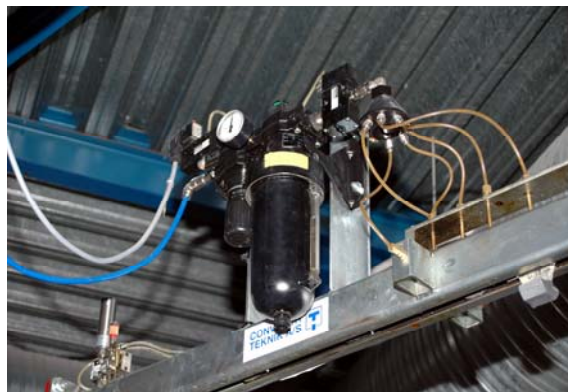
Kuva 6. Rullien laakerit saavat kukin erikseen voitelunsa keskusvoiteluyksikön kuuden suuttimen kautta.

Kaikki linjat ovat Tanskalaisvalmisteisia ja niiden (rullien laakerien) voitelu hoidetaan saman valmistajan, Convoyer Teknik A/S, ”keskuspainevoitelutyypisellä” voiteluyksiköllä (Kuva 6.), jonka öljytilavuus on n. 1 litra. Normaalista keskuspainevoitelusta poiketen voitelujärjestelmä ei ole suljettu eikä voitelu ole jatkuvaa. Säiliöt on täytetty normaalisti keskimäärin joka kolmas viikko. Voitelun tarvetta valvotaan kuitenkin fyysisesti yli- ja alivoitelun estämiseksi ts. voitelua lisätään ja vähennetään tarpeen mukaan.

22.07.2005 tehtiin Linjan 2. toinen käsittely. Linjaa 1. uusintakäsitelty, sillä öljyä oli kulunut niin niukasti. Ilmeni, että Linjan 1. kuudesta suuttimista toimi vain kaksi, joten se vaati kunnostusta ennen toista käsittelyä. Linjaa 3. huollettiin (ketjua asennettiin takaisin linjastoon), joten sitä ei voitu tälläkään kertaa käsitellä. Tolmunen jää kesälomalle.

24.08.2005: Tolmunen on palannut lomalta. Linja 2. kulkee kuin ”sukkasillaan”, eikä tarvitse tässä vaiheessa lisäkäsittelyä. Keskusvoiteluysikköön pohjalle on jäänyt hieman RVS:ää, jonka Tolmunen sekoittaa öljyyn. Linja 1:n imuputki on vaihdettu ja se on nyt kunnossa. Tehdään Linjan 1. toinen käsittely. Linja 3. on ollut pitkään, n. 3 viikkoa, käytössä ilman voitelua. Osoittautuu, että myös sen imuputki on ollut tukossa. Tehdään Linjan 3. toinen RVS-käsittely.

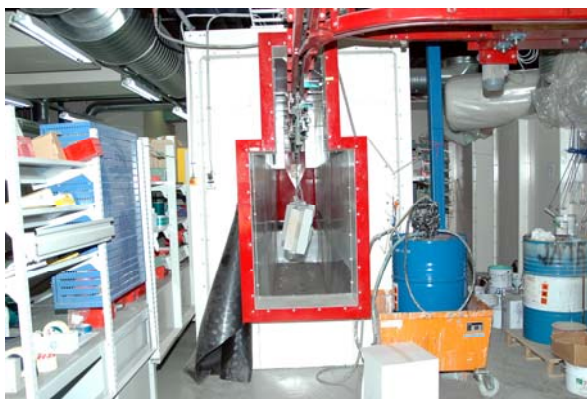
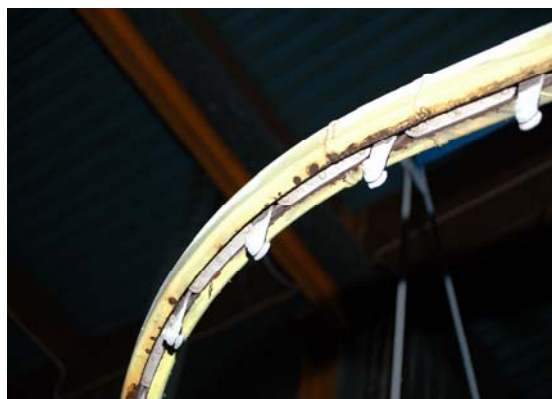
Ongelmat muodostuvat linjojen kovasta kuormituksesta (korkea käyttöaste) ja kiskojen varsin jyrkistä mutkista ja jatkokohdista. Ongelmia lisäävät jauhelinjoilla pöly ja korkeat lämpötilat ja märkälinjoilla liuottimet, jotka kuivattavat ja kovettavat voiteluaineen. Nämä tekijät aiheuttavat linjoissa epämiellyttävän vinkumisen ja kitinän lisäksi tahmeutta ja nykimistä, ja pahimmassa tapauksessa linjan juuttumisen paikalleen.

Kuvat 7. ja 8. Jauhelinjoissa kuivatusuunien korkea lämpötila (n. 220 °C) ja pöly ja märkälinjoissa liuottimet kuivattavat ja likaavat kiskoja ja rullia ja aiheuttavat meluhaittojen lisäksi tahmeutta, nykimistä, maalattujen kappaleiden roskaantumista ja pahimmillaan linjan ”jumiutumisen”.

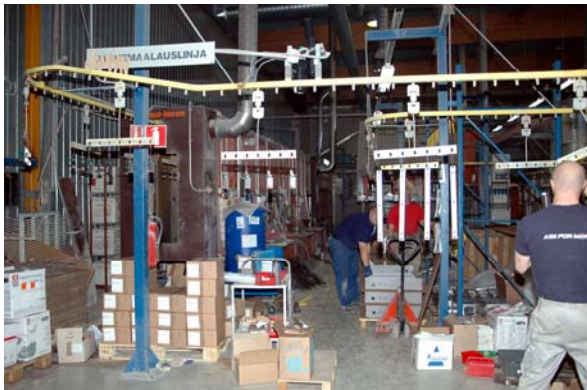
Kuva 9. 120 metrin jauhemaalauuslinja.

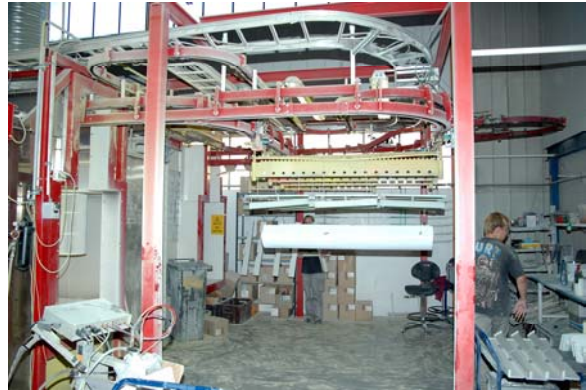
Kuva 10. 60 metrin jauhemaalauuslinja.

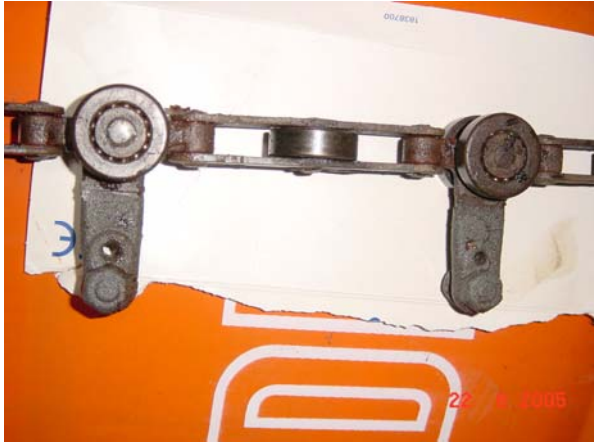
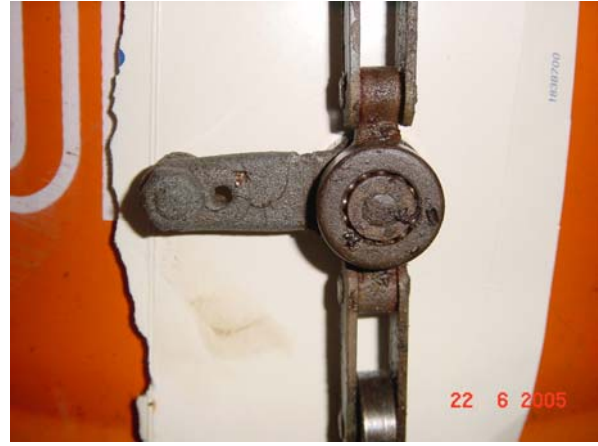
Kuvat 11. ja 12. 60 metrin linjoissa oleva rullayksikkö on n. 15 cm pitkä ja rullan halkaisija on noin 40 mm. Rulla-laakerin halkaisija on n. 20 mm. Rulliin keräytyvä lika erottuu kuvissa selvästi.

horisontaalinen pyöräpari. 60 metrin linjoissa rullayksikön pituus on n. 15 cm ja rullan halkaisija n. 40 mm (Kuvat 11 ja 12.). 120 metrin linjassa pyöräyksikön pituus on n. 10 cm ja rullan halkaisija n. 35 mm. Kukin rulla on kuulalaakeroitu. Laakerin halkaisija on n. 20 mm. Voideltavia laakereita on 60 metrin linjoissa yhteensä n. 1000 kpl ja 120 metrin linjassa n. 2400 kpl.

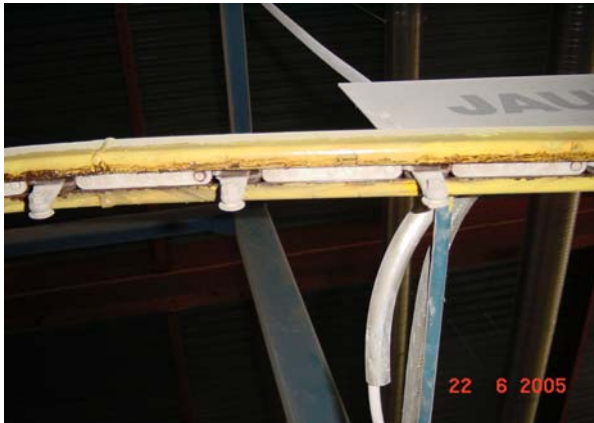
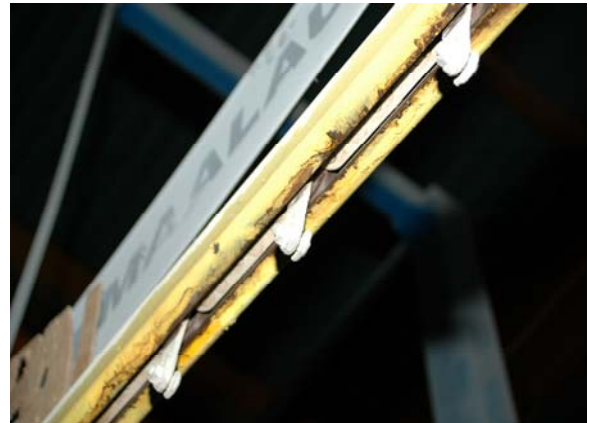
Kuvat 13. ja 14. 120 metrin jauhemaalauslinjan rakenne ja korkean käyttöasteen rasitukset ovat silmin nähtävissä.

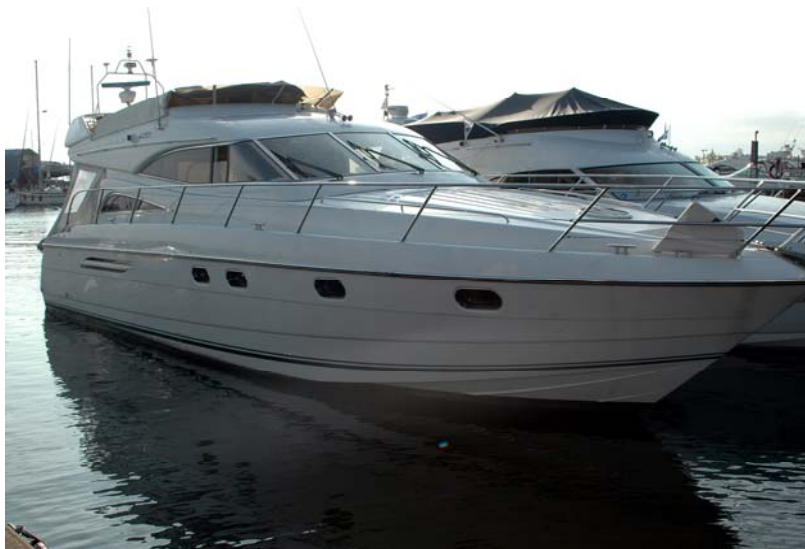
Lainisalon Princess 56 huollossa Pencetran satamassa Lauttasaarella. Huollon yhteydessä tehtiin myös merikytkimien RVS Technology®-käsittely.

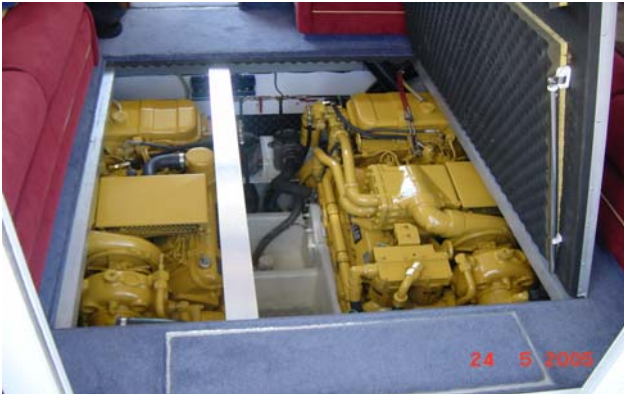
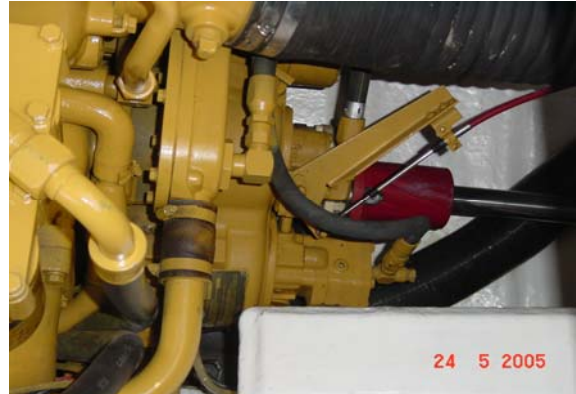
Vakuutuin RVS Technology®-tuotteitten tehosta kokeiltuani niitä edellisen veneeni Caterpillar 3208 moottoreissa, dieselpumpeissa ja Twin Disc merikytkimissä. Öljynpaineet paranivat ja tasaantuivat ja puhtia ja vääntöä tuli selvästi lisää. Lisäksi moottorien ääni pehmeni ja kylmäsavutus väheni.

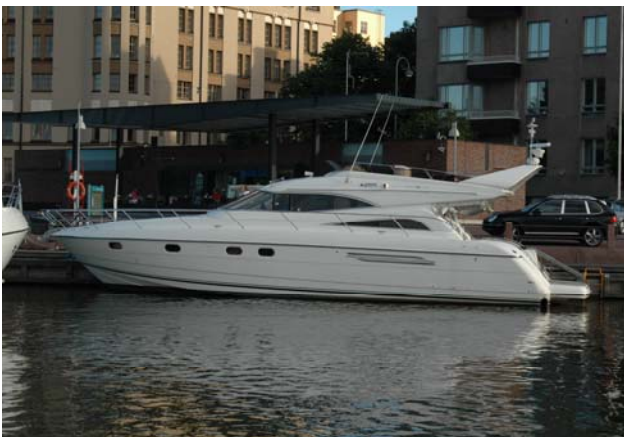
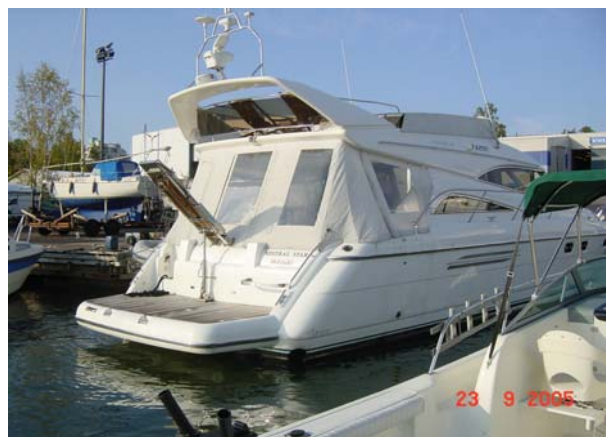
Lainisalon perheen uudessa Princess 56-veneessä on kaksi 600 hevosvoimaista Volvo Penta-dieseliä ja ZF Twin Disc-merikytkimet. Massiivinen kylmäsavutus saatiin RVS:llä lähes kokonaan kuriin. Myös öljynpaineet ovat parantuneet ja tasoittuneet. Vene tuli hankittua loppukesästä, joten RVS:n todellinen vaikutus tehoon, vääntöön ja polttoaineenkulutukseen selviää vasta ensi kesänä.

”Uudessa veneessäni on kaksi 600- heppaista Volvo TAMD 122 EDC-moottoria, joille ominainen kylmäsavutus oli todella häiritsevää luokkaa. RVS Technology® käsittelyn ansiosta voi sanoa, että kylmäsavutusongelmaa ei käytännössä enää ole. Lisäksi öljynpaineet ovat hieman nousseet ja tasoittuneet ja tehoa ja vääntöäkin tuntuu olevan enemmän”.
