Fraunhofer Technologie-
Entwicklungsgruppe

Prüfbericht

Validationsuntersuchung des RVS-Technologie[®]-Gel

Dezember 2003

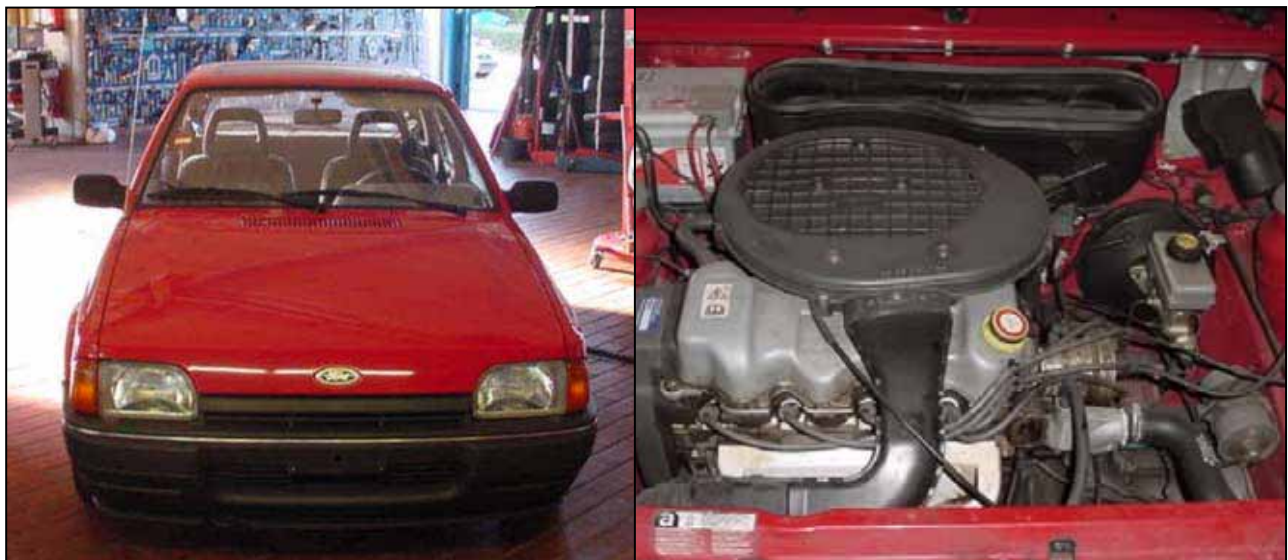
Abb.4-2: Testfahrzeug Ford Escort, Baujahr 1990 (Fahrzeug links, Motor rechts)

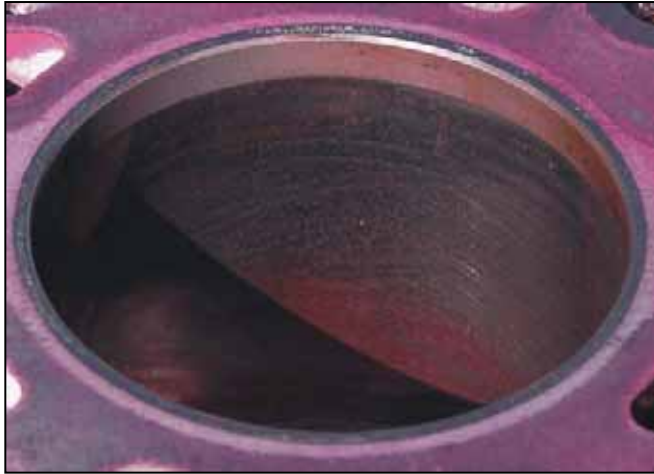
Abb.4-3: Digitalaufnahme des Motorblock Ford Escort, vor der Behandlung (Erkennbar sind Hohnriefen der Zylinderflächen)

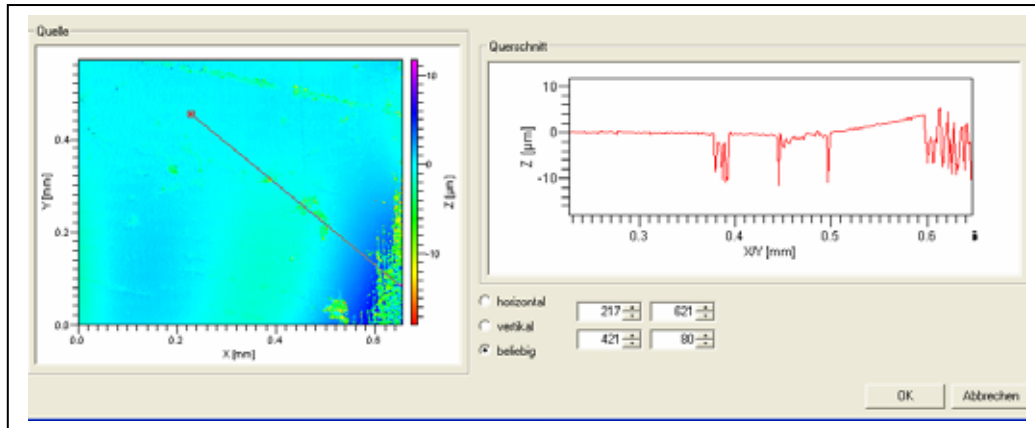
Abb.4-10: Aufnahme Querschnittsverlauf Weißlichtinterferometer

In Abbildung 4-10 bzw. 4-11 ist explizit ein Querschnittsverlauf dargestellt, der die Struktur und den Verlauf der Riefen quantifiziert. In diesem Querschnittsverlauf sind Vertiefungen bis zu $8\ \mu\text{m}$ vorhanden. Die Darstellungen über einem Bereich von etwa $8\ \mu\text{m}$ sind Messungenauigkeiten aufgrund des Auswerteverfahrens (Beugungseffekte) ($R_a=6,6 / R_z=0,83$).

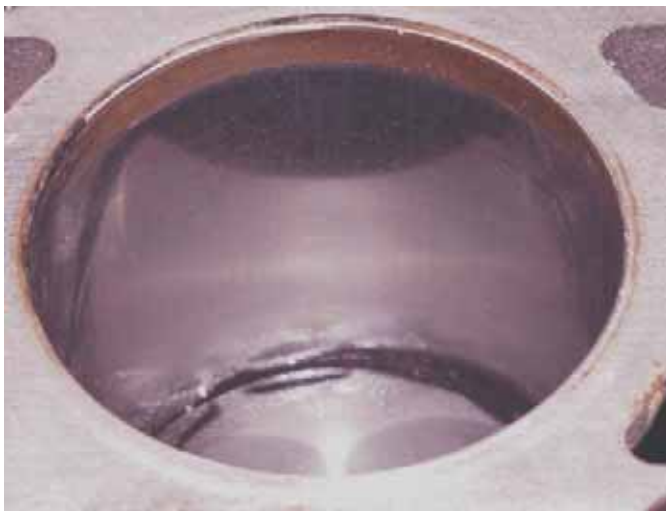
Abb.5-1: Digitalaufnahme des Motorblock Ford Escort,nach der Behandlung (Veränderung der Oberfläche ist durch Betrachtung bereits erkennbar)

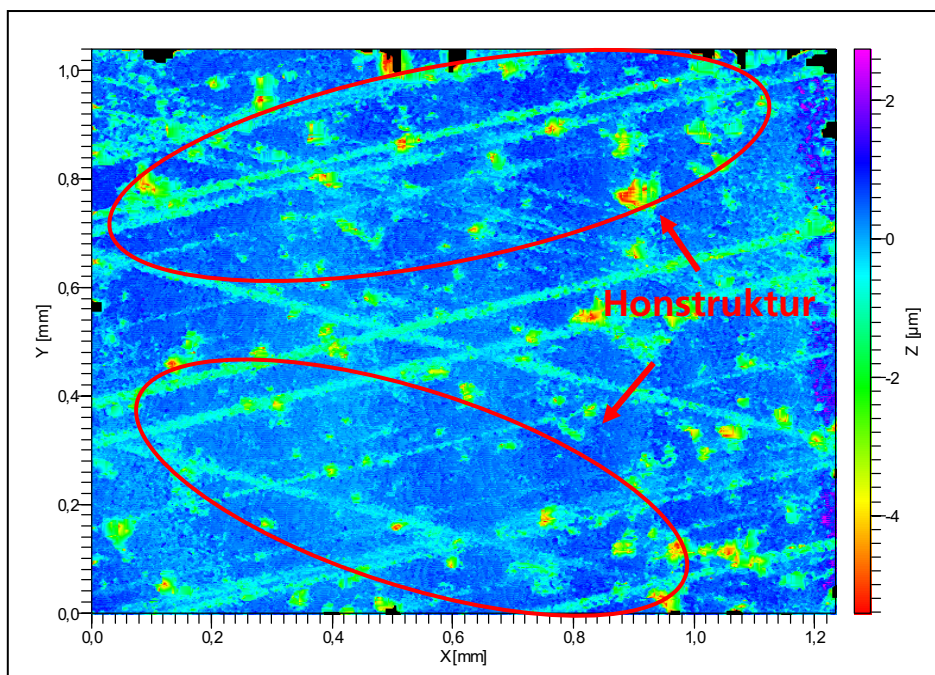
Abb.5-4: Aufnahme (Draufsicht) Zylinderwand Weißlichtinterferometer

Die Aufnahmen zeigen die Struktur der Zylinderoberfläche. Es kann dabei festgehalten werden, dass es sich bei der Oberfläche um eine typische Oberfläche mit Honstruktur handelt.

Aufgrund der Messergebnisse in Abbildung 5-4 im Vergleich zu Abbildung 4-8 kann eine Materialauftragung von 4-5 μm nachgewiesen werden. Dabei zeigt die Farbskala in Bild 4-8 die tiefsten Riefen im Bereich 8-9 μm und in Abbildung 5-4 die tiefsten Riefen im Bereich 3-4 μm . Die Differenz wurde durch die Behandlung mit dem RVS-Technologie[®]-Gel aufgetragen. Durch den veränderten Darstellungsmaßstab (die tiefste Stelle gibt die Skalierung vor) werden in der zweiten Messreihe auch die Honstrukturen sichtbar.

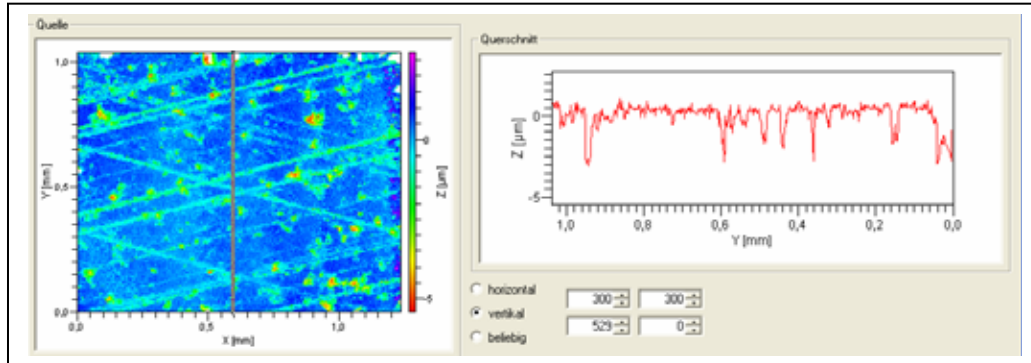
Abb.5-5: Aufnahme Querschnittsverlauf Weißlichtinterferometer

In Abbildung 5-5 ist explizit ein Querschnittsverlauf dargestellt, der die Struktur und den Verlauf der Riefen quantifiziert. In diesem Querschnittsverlauf sind Vertiefungen bis zu 2-3 μm vorhanden ($R_a=1,2$ / $R_z=0,12$).

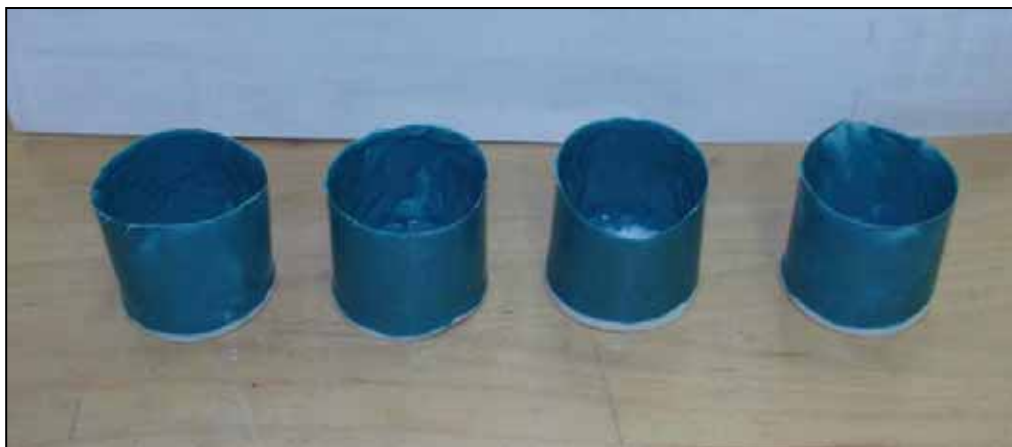
Zusätzlich zum beauftragten Volumen der Studie hat die Fraunhofer TEG eine weitere optische Vermessung angefertigt. Dabei wurden Abdrücke der einzelnen Zylinder mit dem Vinyl Polysiloxan PROVIL[®]novo der Fa. Heraeus Kulzer gemacht. Durch die Abdrücke im Rahmen der Voruntersuchung und der postalischen Untersuchung kann eine qualitative Aussage bezüglich der Oberflächenveränderung durch die Behandlung mit dem RVS-Technologie[®]-Gel gemacht werden. Abbildungen 6-1 und 6-2 zeigen die Abdrücke der vier Zylinder vor und nach der Behandlung mit dem RVS-Technologie[®]-Gel.

Abb.6-1: Zylinderabdrücke vor der Behandlung

Dieser Test dient ausschließlich für eine qualitative Aussage der Oberflächenveränderung. Allerdings ist zu erkennen, dass eine Verbesserung der Zylinderoberfläche durch eine Verringerung der Verschleißspuren erfolgte.

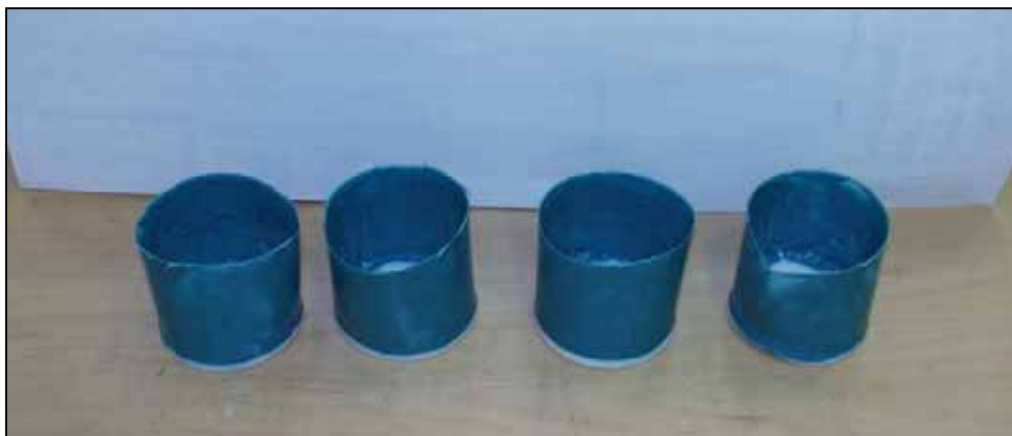
Abb.6-2: Zylinderabdrücke nach der Behandlung
